ROCE LATERAL Y ROTACIÓN INDUCIDA ⁽¹⁾

Lorena Beatriz Morero

Ingeniera Mecánica - Docente de la Facultad Regional Santa Fe UTN

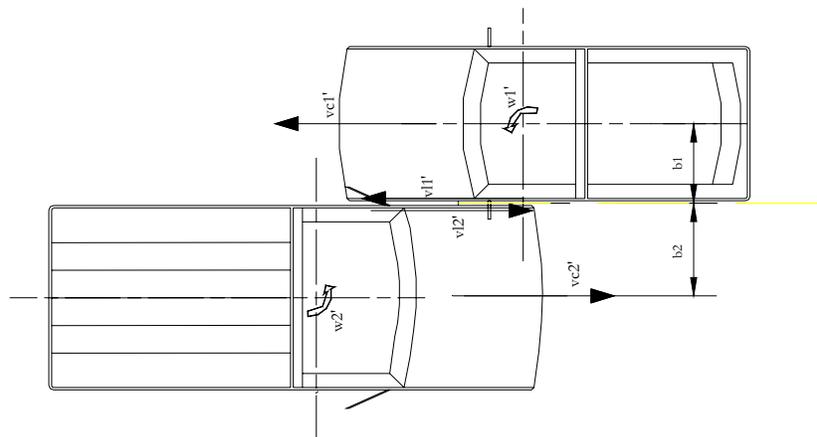
Cuando un vehículo, al que identificamos como el 1, a una velocidad v_1 , se acerca lo suficiente como para contactar a un segundo vehículo 2 que se desplaza en sentido contrario, animado a una velocidad v_2 , se produce una fuerza de rozamiento que se opone, para cada uno de los cuerpos, a su sentido de desplazamiento. Finalizada la interacción, en la zona de contacto tendremos para cada vehículo una velocidad local v_{l1}' y v_{l2}' , y paralelamente en sus centros de masa velocidades v_{c1}' y v_{c2}' . El momento del impulso de la fuerza de rozamiento $F(t)$ respecto al centro de contacto –equivalente al momento cinético de la colisión- altera la cantidad de movimiento de ambos rodados:

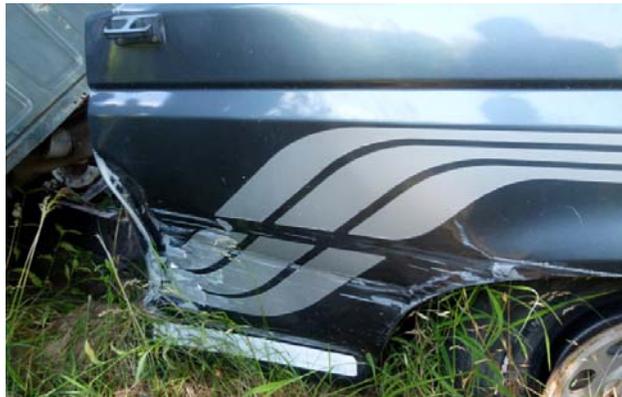
En la camioneta Ford F100, que quedara bajo el colectivo tenemos rastros de pintura verde sobre su flanco derecho, los que se explican inmediatamente por la interacción con el mismo la cual queda por demás evidenciada en las posiciones finales en que quedaron los rodados. Pero además encontramos, sobre su flanco izquierdo –el cual no tuvo contacto con el colectivo- deformaciones de la chapa, que tuvieron que producirse por el contacto con un elemento rígido actuando desde el frente de la F100 hacia su parte posterior:

Estos muestran además rastros de pintura blanca, los que solo podrían provenir de una interacción con la Courier -único vehículo blanco interviniente- lo que se ve confirmado al analizar dicha camioneta, en la que encontramos rastros que se corresponden con los hallados en la camioneta F100, que demuestran un solape suficiente como para plegar los bordes de las chapas de ambos móviles hacia atrás, respecto del sentido de circulación de cada uno de ellos. Además, en la Courier perduran rastros de pintura azul grisácea, color de la F100:

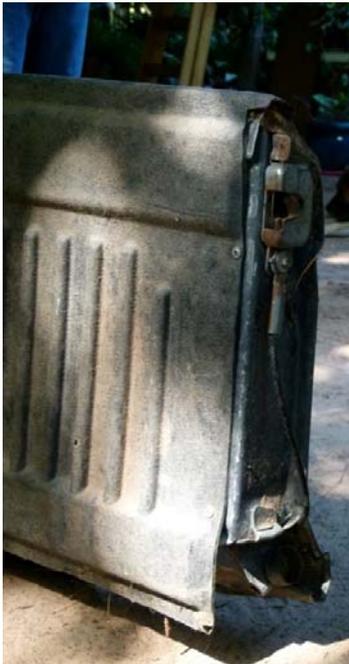
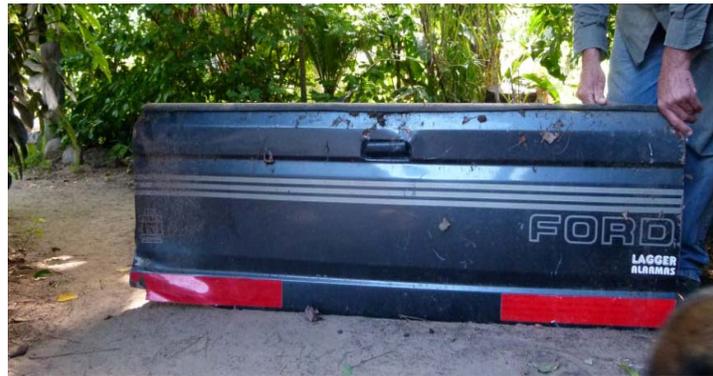
Sabemos entonces que entre ambos vehículos tuvo que producirse un contacto de tipo rasante – primera colisión-, que para la camioneta F100 debió comenzar a la altura de la puerta delantera, donde ya se observan rastros de pintura blanca. Y continuó hasta la parte trasera de la misma, ya que en su portón trasero se puede observar el plegado de la chapa hacia atrás.

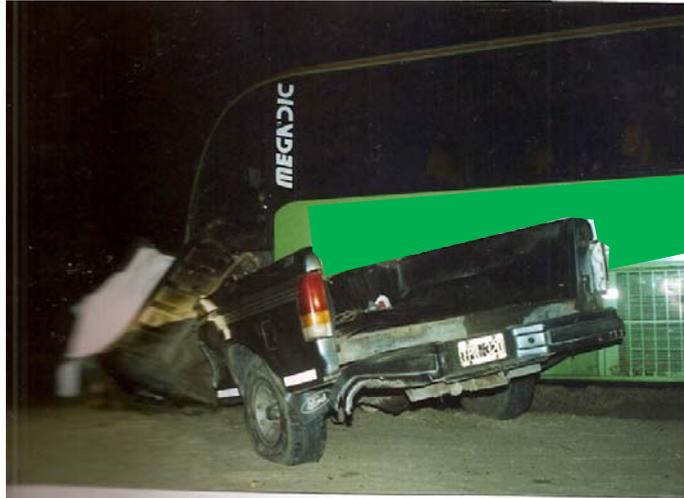
Esta interacción explica la segunda colisión -entre la camioneta y el colectivo- por haber quedado la F100 atravesada sobre la calzada, con su frente sobre el carril de circulación del colectivo, por lo que es impactada en su parte frontal-media mientras el colectivo maniobraba hacia la derecha para esquivarla.

Debido a la gran diferencia de masas entre los móviles es que el colectivo, aún a baja velocidad de circulación, tenía la energía suficiente para deformar y arrastrar consigo a la F100.

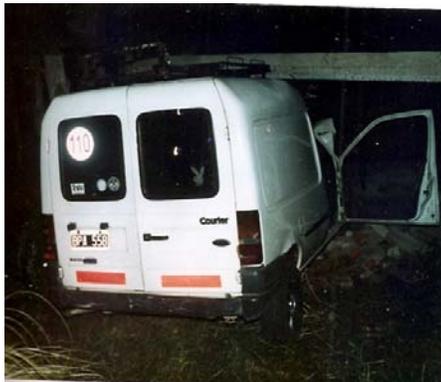
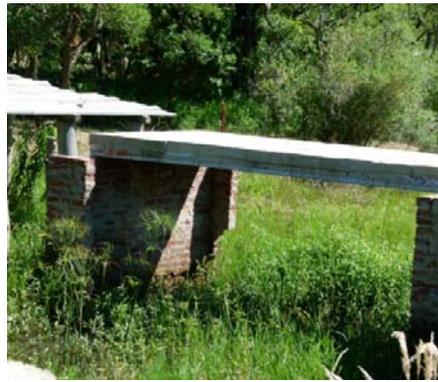
Simultáneamente se explica una tercera colisión, fin de la secuencia que comienza con el desvío de la Ford Courier hacia su izquierda, sigue su trayectoria derrapando por el pavimento, bajando por la banquina -de aproximadamente 2.5 metros de profundidad- e impactando un murete de ladrillos que sostiene el puente de acceso a un comercio de la zona, derrumbándolo:

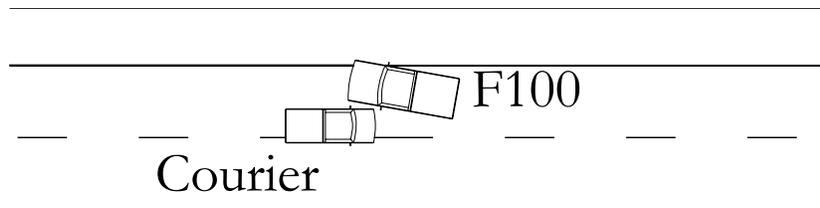
Simultáneamente, puede observarse también que para que el contacto de la Courier con la F100 comenzara a la altura de la cabina es necesario que el contacto se produjera con un cierto ángulo entre ambas camionetas:

Esto indicaría una posible maniobra de evasión por parte de la F100, hacia su derecha, ya que la otra posibilidad –la Courier inclinada a su izquierda- no guarda coherencia con el relevamiento de huellas efectuado por personal policial.
